LINJA-AUTON MOOTTORIN KUNNOSTUS JA SEN VAIKUTUS KULUTUKSEEN JA VÄÄNTÖMOMENTTIIN

Opinnäytetyö
Auto- ja kuljetustekniikan koulutusohjelma
T496SN

Huhtikuu 2012

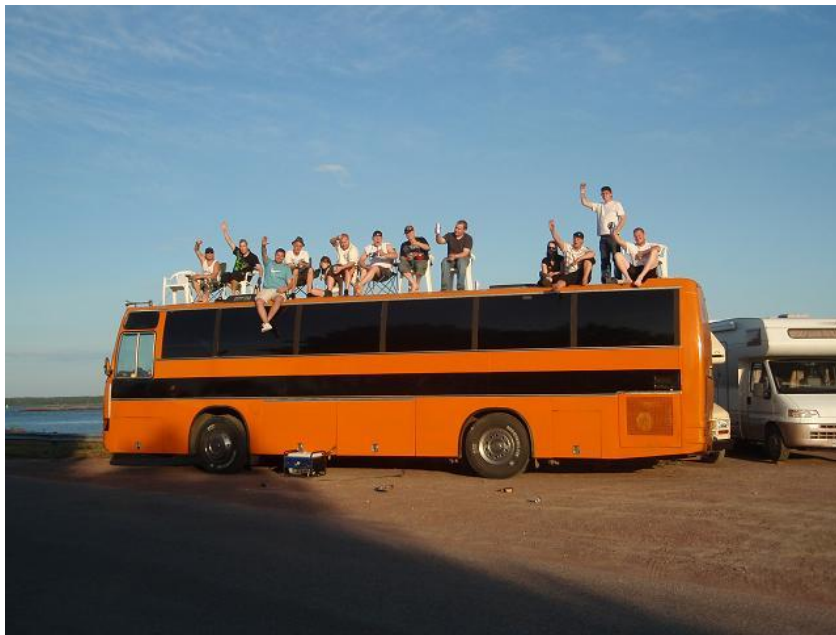
KUVA 1. Työn kohdeauto

Työn kohteena on vuonna 1985 valmistettu linja-auto Scania K82, joka on entinen Pohjolan Turistiauto Oy:n pitkän matkan turistibussi. Nykyään auto on muutoksatsastettu yhdeksän hengen matkailuautoksi (kuva 1).

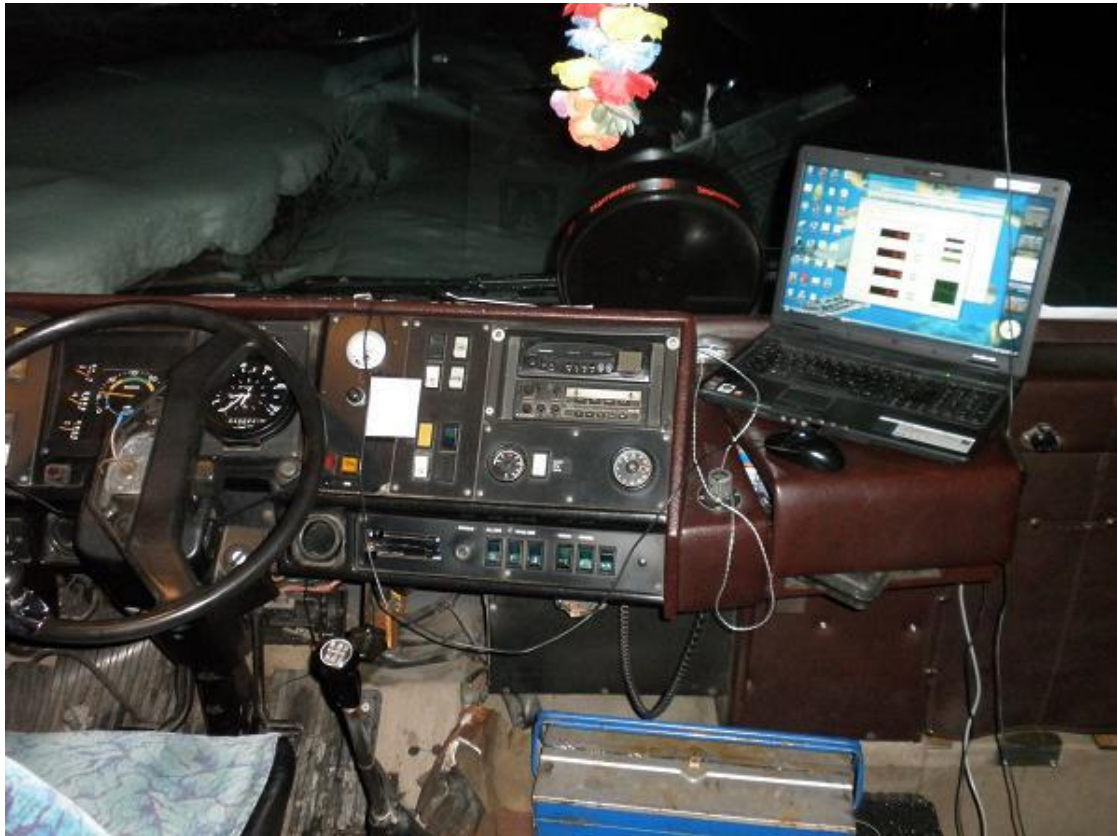
KUVA 4. Kiihtyvyyssmittausten suoritus

Kiihtyvyyssmittauksiin käytettiin mittalaitteina siihen tarkoitettua Vbox Racelogic -laitteistoa sekä raskaan kaluston vaakaa. Lisäksi käytettiin kannettavaa tietokonetta, jonka avulla tuloksia pystyttiin seuraamaan reaaliajassa.

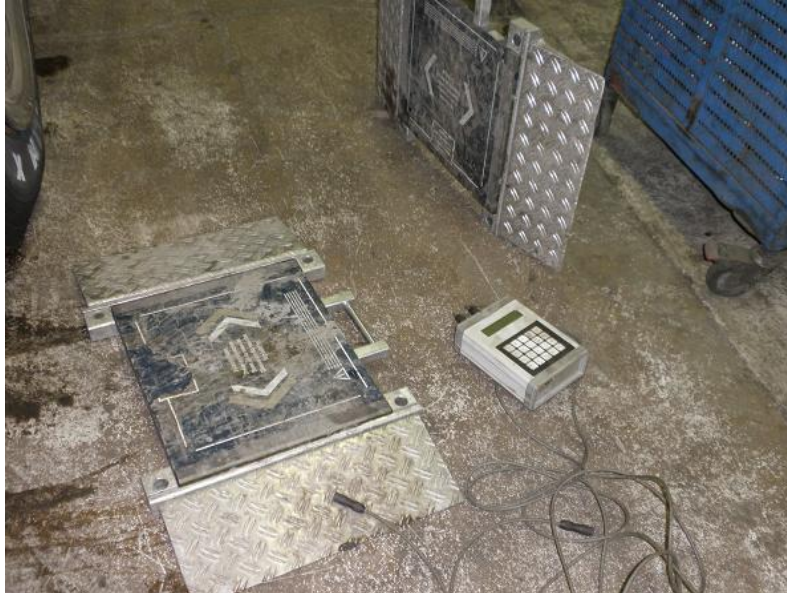
KUVA 5. Raskaan kaluston vaaka

Vaaka on salkkumallia, ja se koostuu kahdesta vaa'asta ja näyttötaulusta (kuva 5). Vaaka näyttää akselin kokonaispainon sekä erikseen yhdelle pyörälle kohdistuneen painon.

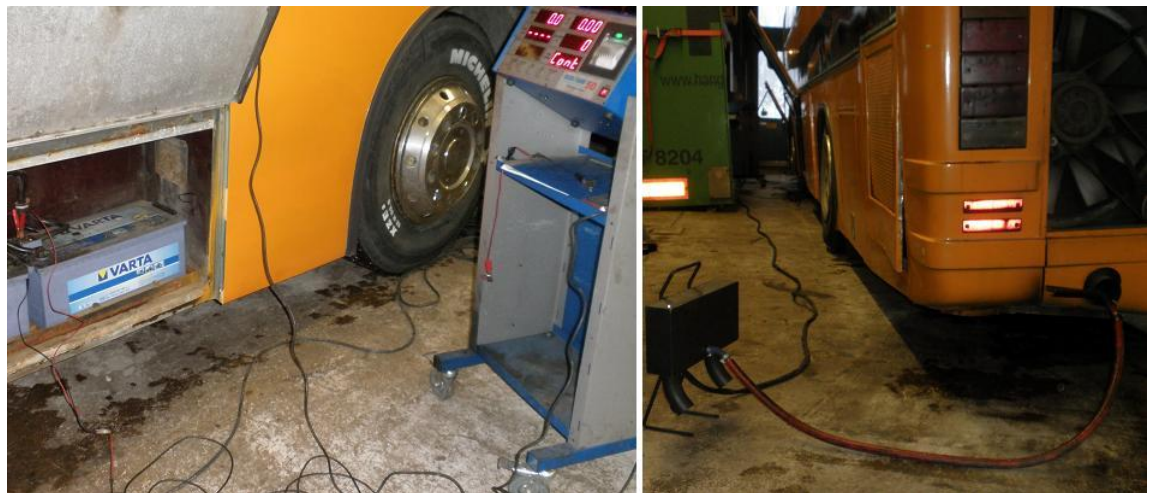
KUVA 6. Diesel-testeri kytkettynä

Auton k-arvo mitattiin Autocom diesel -testerillä. Mittaukset tehtiin ennen moottorin kunnostusta ja sen jälkeen. Testerin tarvitsee moottorin kierrosluvun, sylinterien määrän, pakokaasunäytteen sekä virtaa. Moottorin kierrosluvun testerin saa sähköjohdon välityksellä joko tupakansytyttimestä tai suoraan akun navoilta. Kierroslukutieto tulee laturilta, koska aina yhden sylinterin sytyttäessä kampiakselin pyörintänopeus kiihtyy jonkin verran. Samoin laturin virrantuotossa on havaittavissa pieni piikki, koska laturi ottaa käyttövoimansa kampiakselilta hihnan välityksellä. Sylinterien määrä on tärkeää asettaa oikein, sillä jos esimerkiksi nelisylinterisen auton mittauksessa laitteelle ilmoitetaan sylinterien määräksi 8, jää moottorin kierroslukutiedosta puolet pois. Testerin saa pakokaasunäytteen pakoputken päähän laitettavan putken avulla. Putki menee laitteessa olevaan savukammioon, jossa savutusarvo mitataan antureiden avulla. Sähköä testerin saa pistorasiasta.

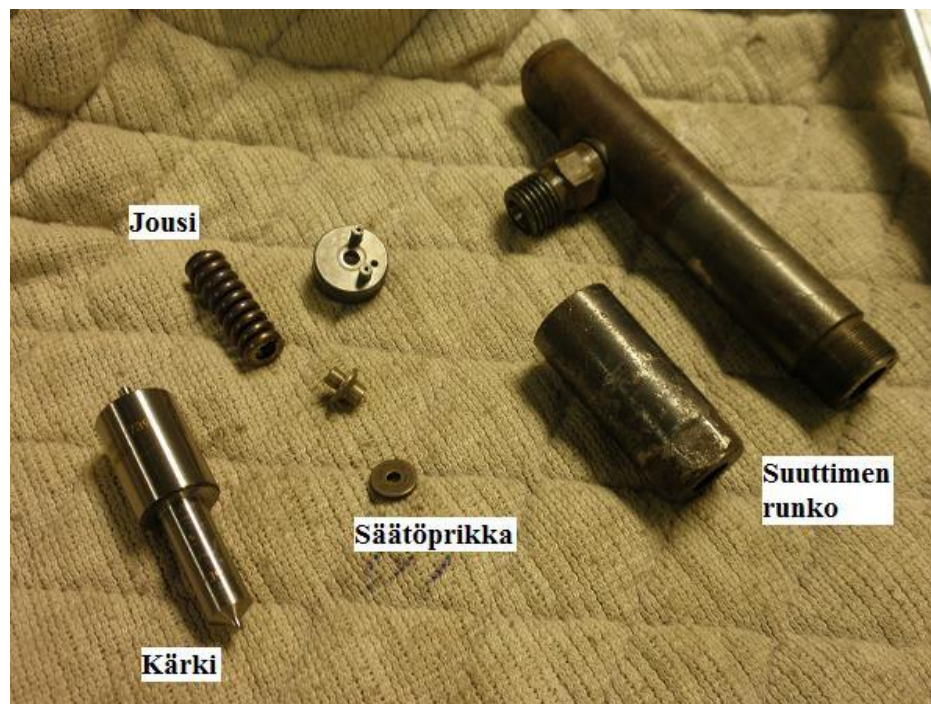
KUVA 7. Suuttimen pääosat

Scanian DSI8-moottorissa on viisireikäiset suuttimet, ja koska moottori on suorasuihkutteinen, suuttimien kärjet ovat palotilassa. Suuttimet on tiivistetty kanteen kuparitivistellä, ja ne pysyvät kiinni kansissa pinnapulttien, mutterien ja kiinnikkeiden avulla. Suuttimen tärkeimmät osat ovat kärki, jousi ja säätöprikka tai -prikat. Kärjessä on neulaventtiili, jonka tulee olla ehjä, jotta suutin ei vuoda. Jousi pitää neulan kiinni tiettyyn paineeseen asti, ja säätöprikoilla säädetään suuttimen avautumispaine.

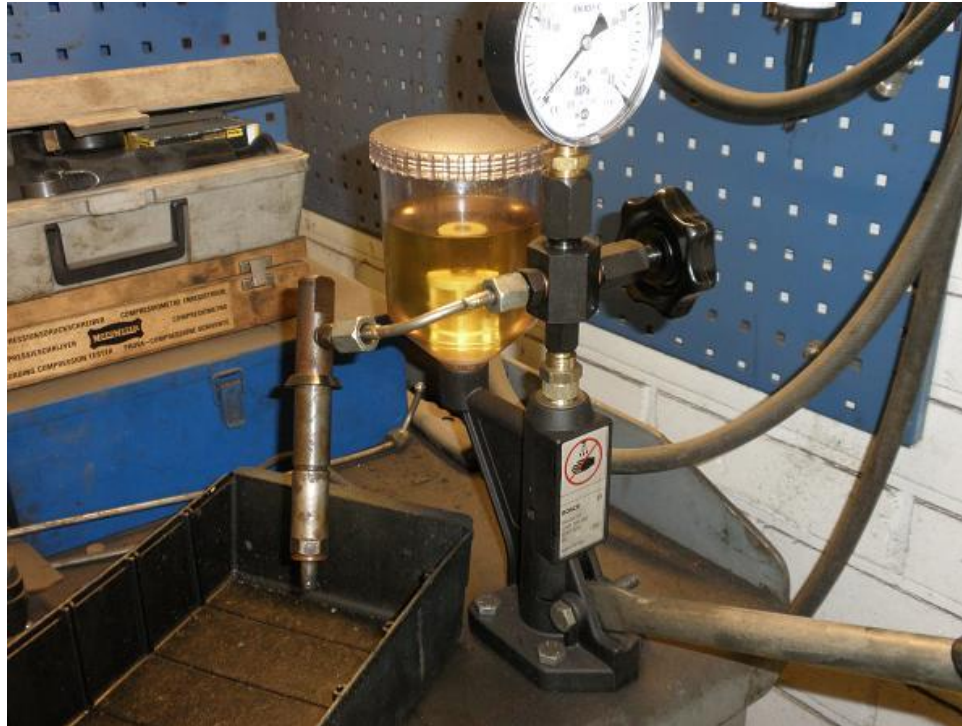
KUVA 8. Suuttimen testauslaite

Suuttimet ovat Boschin valmistamat tyyppiä KBEL109S6/13. Kärkien tyyppimerkintä on DLLA 150S 739. Kyseessä olevan kärjen avautumispaine on 235–243 baria. Suuttimet testattiin vuotojen varalta ja suihkun kuvio tarkistettiin siihen tarkoitettussa testauslaitteessa (kuva 8). Jokaisessa suuttimessa oli liikaa vuotoa eikä suihkun muoto ollut kaikissa oikeaoppinen. Myös avautumispaineet olivat aivan liian alhaiset, sillä ne vaihtelivat 178–210 barin välillä.

Suuttimiin vaihdettiin uudet kärjet ja avautumispaineet säädettiin kohdalleen. Paineensäätöön tarvittavien säätöprikkojen paksuus tulee mitata mikrometrillä, koska erot ovat millin sadasosia. Avautumispaineet saatiin säädettyä 237–241 barin välille. Tämä arvo oli riittävä, koska paineen ohjearvo on 235–243 baria. Säättötyö vaati kärsivällisyyttä, koska säätöprikan oikea paksuus selvisi vain testaamalla paine testauslaitteessa. Jokaisen testin jälkeen suutin piti avata kokonaan, vaihtaa säätöprikka, koota suutin ja testata paine uudelleen.

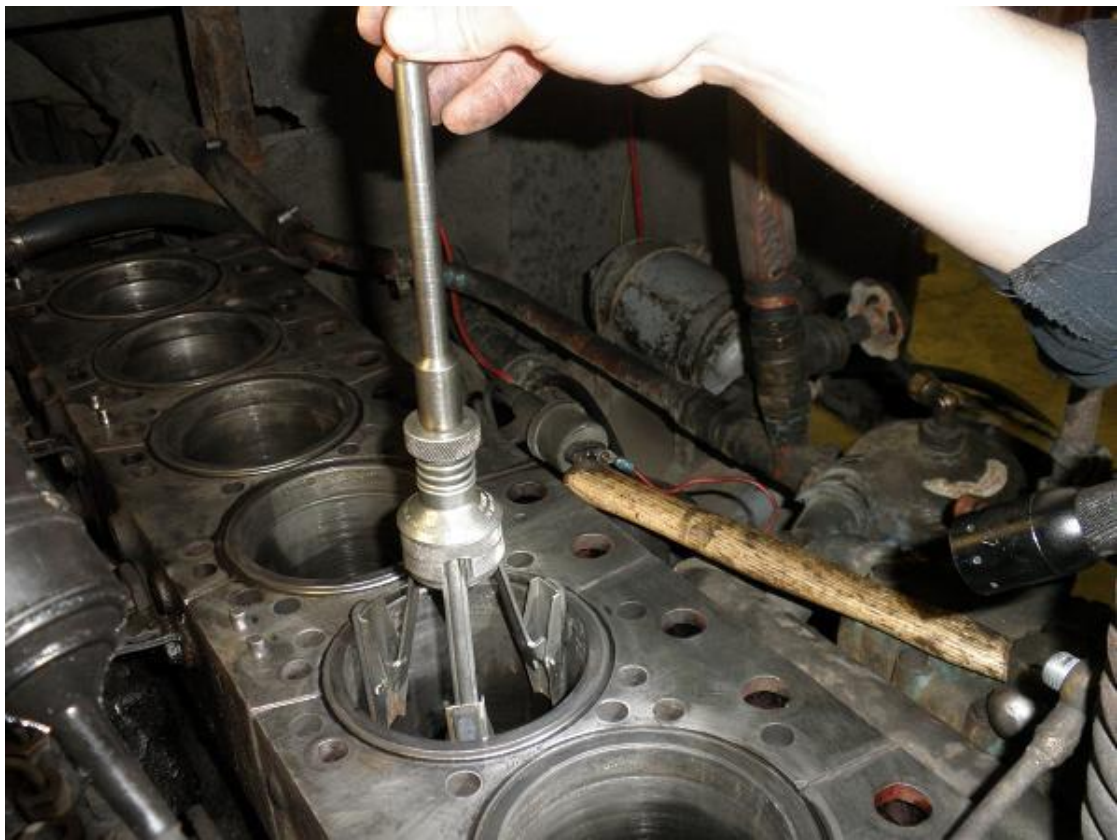
KUVA 11. Hoonastyökalu

Moottorin männissä ja sylintereissä ei ollut suurempia kulumia, joten moottori päätettiin koota käyttämällä vanhoja sylinteriputkia ja mäntiä. Sylinterit hoonattiin kevyesti, ja mäntiin vaihdettiin uudet männänrenkaat. Hoonauksessa käytettiin siihen tarkoitettua työkalua, jossa on kolme hiomakiveä. Itse työkalu kiinnitetään porakoneeseen, työnnetään sylinteriin ja vedetään ylös. Porakoneessa tulee pitää sama kierrosluku koko työn ajan.

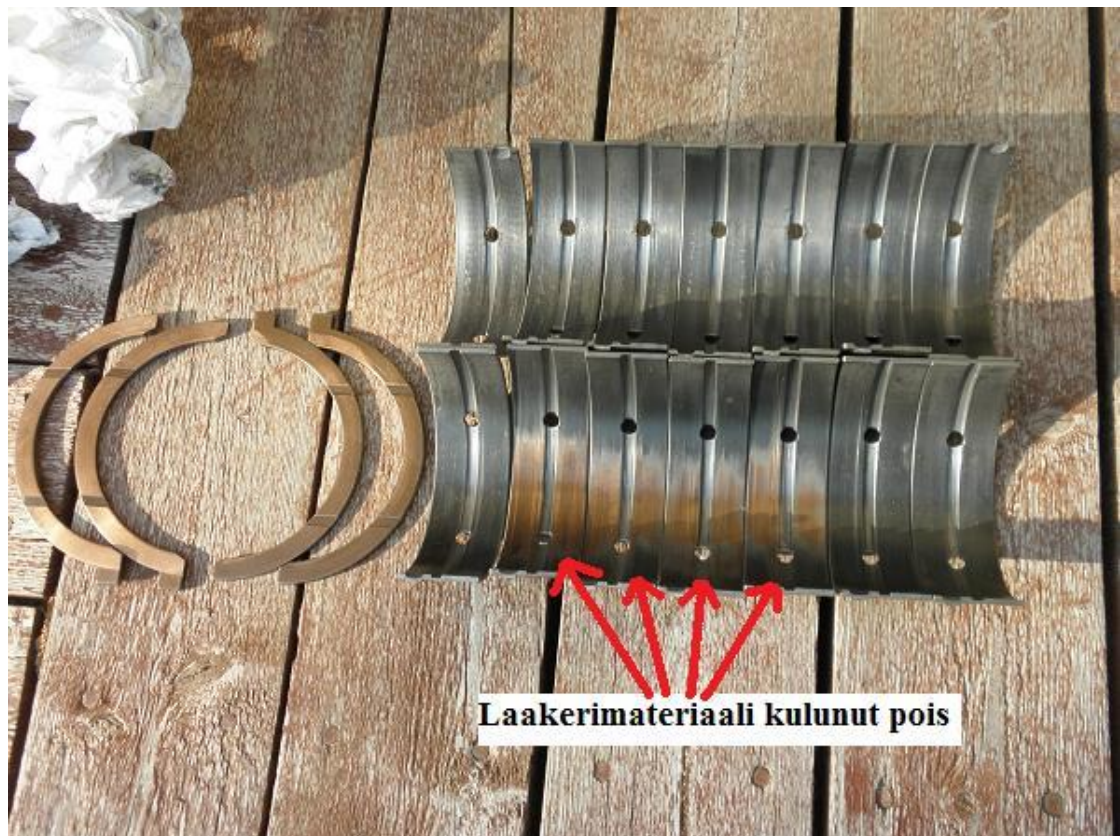
KUVA 13. Kampiakselin päittäislevyt ja runkolaakerit

Kiertokankien laakerit sekä kampiakselin runkolaakerit vaihdettiin uusiin. Samalla uusittiin myös kampiakselin päittäislevyt, jotka estävät akselia liikkumasta sen pitkitäissuunnassa. Kiertokankien laakereissa oli havaittavissa normaalia kulumaa, kun taas osa runkolaakereista oli kulunut huomattavasti eli laakerimateriaali oli jo kulunut pois kokonaan (kuva13).

Runkolaakerien vaihtoa varten ei ollut välttämätöntä poistaa kampiakselia, vaan vaihtotyö onnistui kampiakselin ollessa paikoillaan aina avaamalla yksi laakeripukki kerrallaan ja työntämällä laakeriliuska pois akselin kaulalta. Samalla tarkistettiin myös kampiakselin laakeripinnat, eikä niissä näkynyt kulumaa.
